**新疆昌吉国家农业高新技术产业示范区
山东兆光色谱分离技术有限公司“11·11”
一般高处坠落事故调查报告**

**山东兆光色谱分离技术有限公司“11·11”一般高处坠落
事故调查组
2026年3月**

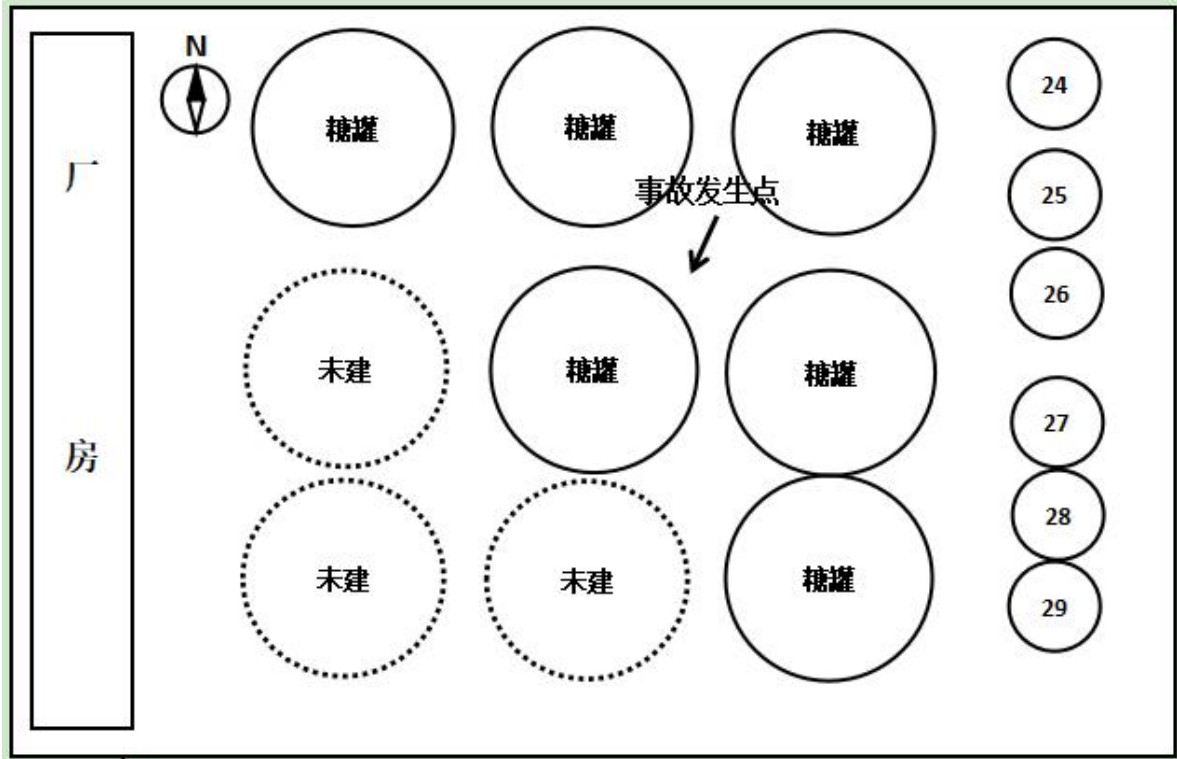
事发现场作业图

08时40分左右，班组施工人员张岭飞、程冬生、彭佳、刘震到达作业现场，准备摘除糖罐顶部吊车U型卡扣，作业人员张岭飞在未办理特殊作业审批手续的情况下，按照刘震前期工作安排，穿戴安全带后，从大罐区东侧有单梯的脚手架开始攀爬，攀爬到中间东侧第一个罐顶后跨越至中间西侧第二个罐顶进行摘除U型卡扣作业，从东南侧逆时针向东北侧摘除U型卡扣，第三个卡扣摘除完后向第4个U型卡扣移动。张岭飞在移动过程中未系挂安全绳，其在罐顶进行高处作业过程中未配备监护人员。

08时50分左右，张岭飞在移动过程中从罐顶坠落至地面，现场施工人员彭佳听到身后有坠物声后回身查看，发现张岭飞坠落至罐体底部槽钢上，立即通知程冬生到现场。

作业人员张岭飞未将安全带安全绳系挂在锚固点上，且未采取曲臂升降车或搭建脚手架等安全措施，冒险实施高处作业坠落，是造成事故发生的直接原因。
