2025 年 11 月 11 日 08 时 50 分许，昌吉国家农业高新技术产业示范区榆泉现代农业产业示范园 30 万吨生物制糖及特种生物食品生产线项目（一期）果糖麦芽糖生产车间成品罐安装工程（以下简称生物制糖项目成品罐安装工程）工地，发生一起高处坠落事故，造成 1 人死亡。

事故调查组认定，山东某色谱分离技术有限公司“11•11”一般高处坠落事故是一起一般生产安全责任事故，事故造成直接经济损失 180 万元。

经事故调查组调查认定，山东某色谱分离技术有限公司“11·11”一般高处坠落事故是一起一般生产安全责任事故。

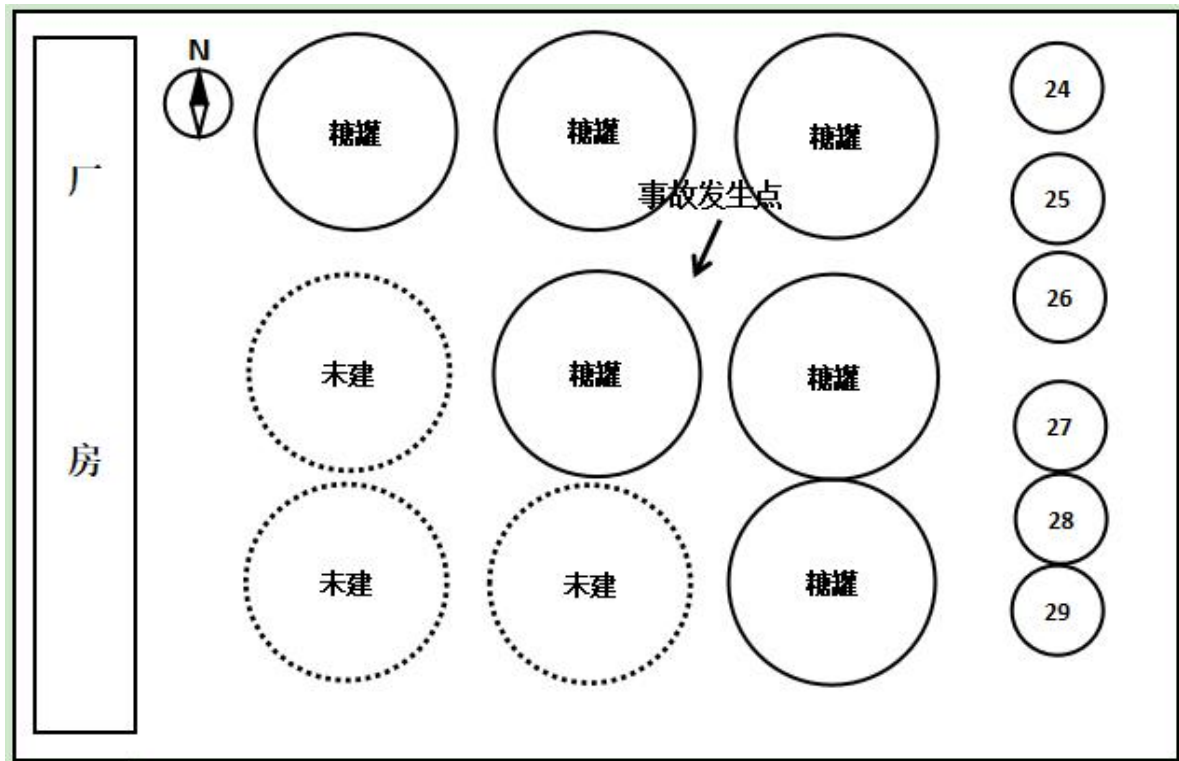
事发现场作业图

08 时 40 分左右，班组施工人员张某飞、程冬生、彭佳、刘震到达作业现场，准备摘除糖罐顶部吊车 U 型卡扣，作业人员张某飞在未办理特殊作业审批手续的情况下，按照刘震前期工作安排，穿戴安全带后，从大罐区东侧有单梯的脚手架开始攀爬，攀爬到中间东侧第一个罐顶后跨越至中间西侧第二个罐顶进行摘除 U 型卡扣作业，从东南侧逆时针向东北侧摘除 U 型卡扣，第三个卡扣摘除完后向第 4 个 U 型卡扣移动。张某飞在移动过程中未系挂安全绳，其在罐顶进行高处作业过程中未配备监护人员。

08 时 50 分左右，张某飞在移动过程中从罐顶坠落至地面，现场施工人员彭佳听到身后有坠物声后回身查看，发现张某飞坠落至罐体底部槽钢上，立即通知程冬生到现场。

作业人员张某飞未将安全带安全绳系挂在锚固点上，且未采取曲臂升降车或搭建脚手架等安全措施，冒险实施高处作业坠落，是造成事故发生的直接原因。
