新疆昌吉国家农业高新技术产业示范区  
新疆新茄食品有限责任公司“2·26”  
其他伤害事故调查报告

新疆新茄食品有限责任公司“2·26”其他事故调查组  
2025年6月

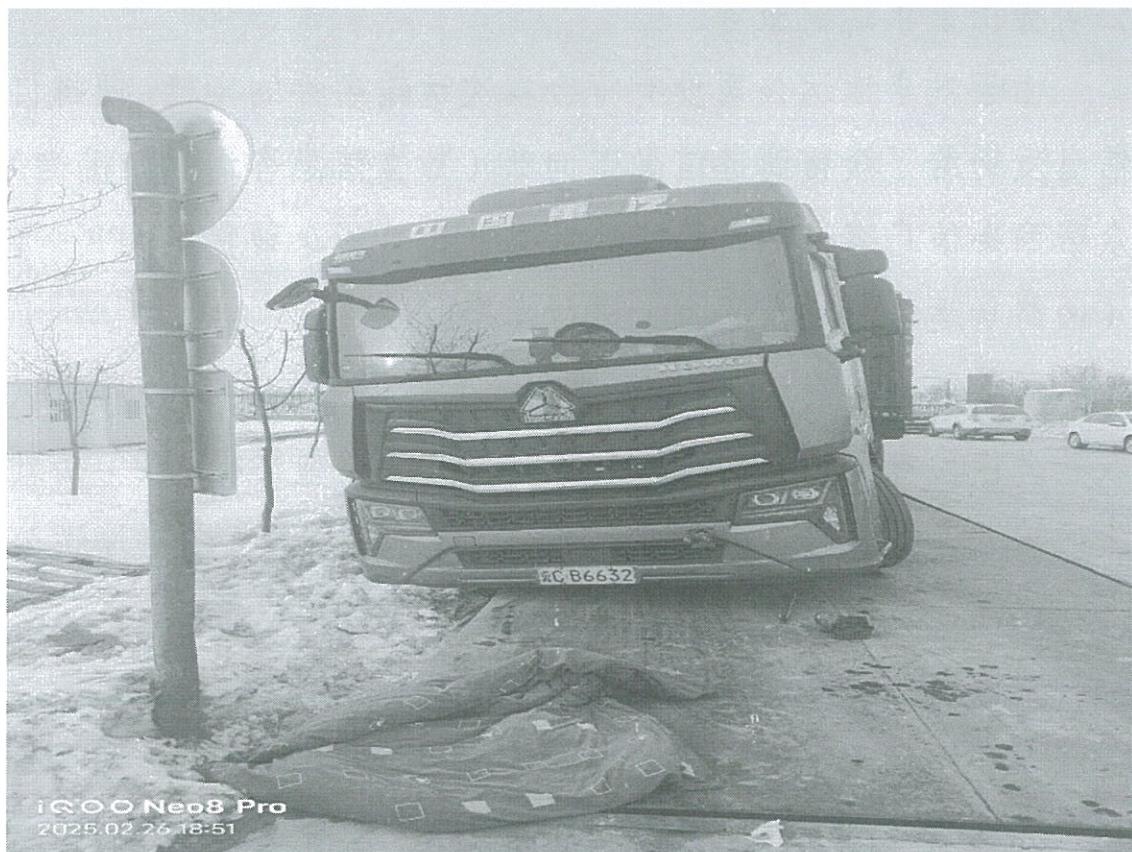
事故现场照片

该起事故发生地点位于新茄食品公司内距北门 24 米地磅处，地磅长 21 米、宽 3 米，地磅标识标线不清晰，事故车辆处于无载重状态停在地磅上，车头距离地磅前沿 2.2 米、车尾距离地磅后沿 1.52 米，车头右侧整体偏出地磅 0.56 米，车辆右前轮滑落地磅右侧边沿下方。

14 时 20 分，黑\*\*在倒车过程中，右前轮不慎滑下地磅，导致车辆倾斜无法移动。

货车司机安全意识淡薄，在倒车过地磅时未准确判断地磅边界，导致车辆偏离，牵引车右前轮滑下地磅边沿，并在未确定垫木是否能够稳定支撑车辆的情况下，进入牵引车底部，千斤顶意外滑脱，导致货车司机被牵引车下沉挤压是事故发生的直接原因。

(1) 未按规定<sup>[1]</sup>落实安全风险管控措施，安全风险辨识不到位。对地磅的安全风险认识不足，管控措施不到位，地磅处标识标线因长期磨损导致不清晰，未重新规划。

新茄食品公司要建立健全并落实全员安全生产责任制，将安全生产责任层层压实，确保不漏一岗、不漏一人，要将外来运输车辆停放、检维修、故障救援等纳入安全生产责任制和安全操作规程。要完善外来车辆和人员安全管理制度，加强作业全程监护，在装卸区、地磅等区域安排专职引导员，监督司机按标线停放车辆。要进一步完善安全防护设施，尽快完成地磅安全改造和施划标识标线工作。要提升应急处置能力，制定外来车辆发生故障或事故专项应急救援预案，并定期演练。
